西東京市文化財指定調書（案）

- 1 名 称 天神社拝殿
- 2 種 別 有形文化財（建造物）
- 3 所 在 地 西東京市北町六丁目7番19号
- 4 員 数 1棟
- 5 大きさ及び
構造形式 正面3間、側面3間、入母屋造、銅板葺、平入り、正面に千鳥破風、正面向拝に唐破風、身舎正面入側1間吹き放ち、鏝絵装飾あり
- 6 建築年代 天保5（1834）年（向拝礎石刻銘より）
- 7 所 有 者 宗教法人天神社

【参考資料】対象物件現況写真

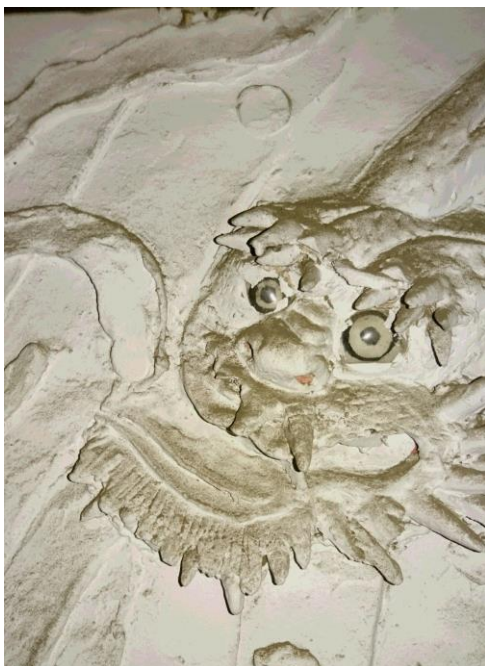
⑤ 正面鏝絵 (龍)

2点目は、側回り内法上と、吹き放ちの前殿と奥2間分の後殿の境の正面入側1間の内法上、ここの小壁に鍔絵（漆喰彫刻）が施されていることである。

入側1間の中央間には見事な意匠の龍が描かれ、それ以外は波を描き、いずれも水に関連した意匠で一貫している。

また、拝殿の四方上部の小壁に施された波や龍の鍔絵は、市内では他に例を見ないものであり、幕末期の建築意匠を色濃く反映した貴重なものである。

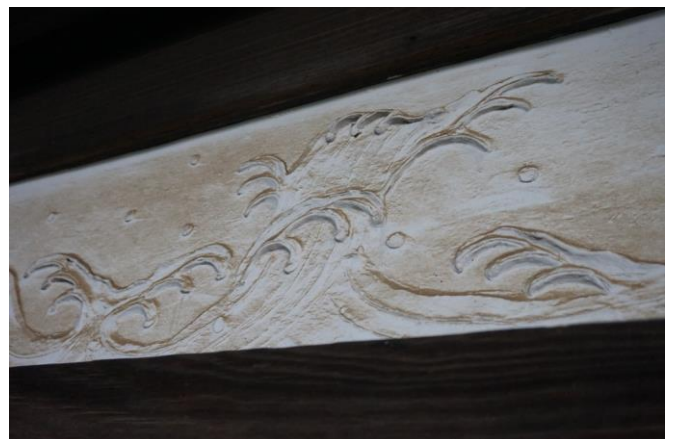
⑥ 西側鏝絵 (波)
