柳沢小学校

(令和3年度) 通学路における
点検箇所及び対応の方向性について

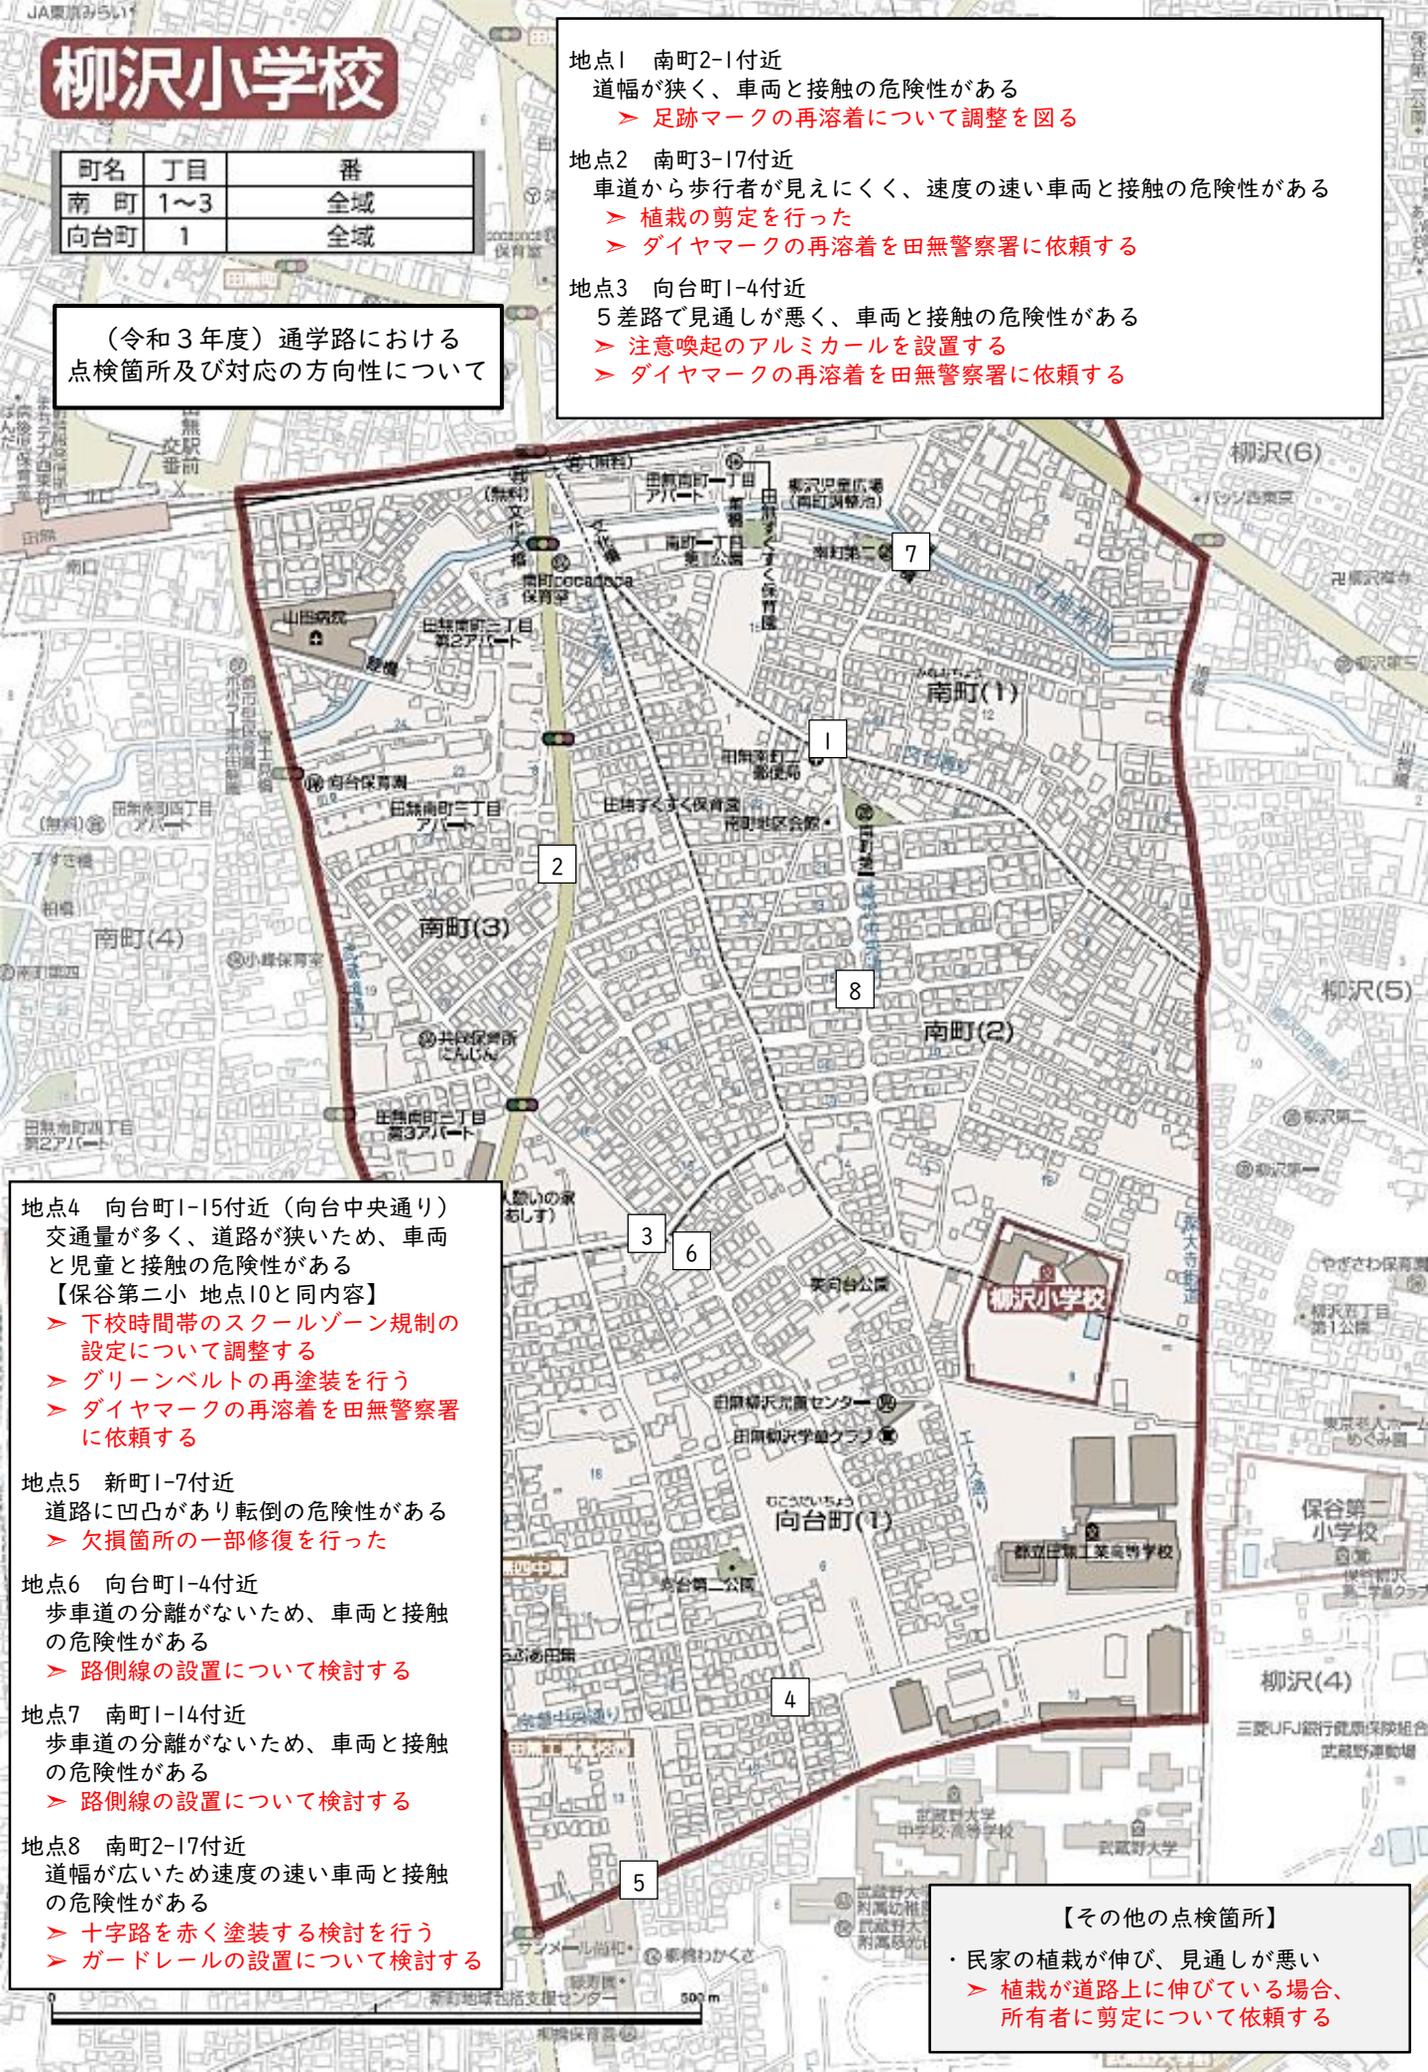
地点1 南町2-1付近
道幅が狭く、車両と接触の危険性がある
➤ 足跡マークの再溶着について調整を図る

地点2 南町3-17付近
車道から歩行者が見えにくく、速度の速い車両と接触の危険性がある
➤ 植栽の剪定を行った
➤ ダイヤマークの再溶着を田無警察署に依頼する

地点3 向台町1-4付近
5差路で見通しが悪く、車両と接触の危険性がある
➤ 注意喚起のアルミカールを設置する
➤ ダイヤマークの再溶着を田無警察署に依頼する

地点4 向台町1-15付近(向台中央通り)
交通量が多く、道路が狭いため、車両
と児童と接触の危険性がある
【保谷第二小 地点10と同内容】

- 下校時間帯のスクールゾーン規制の
設定について調整する
- グリーンベルトの再塗装を行う
- ダイヤマークの再溶着を田無警察署
に依頼する

地点5 新町1-7付近
道路に凹凸があり転倒の危険性がある
➤ 欠損箇所の一部修復を行った

地点6 向台町1-4付近
歩車道の分離がないため、車両と接触
の危険性がある
➤ 路側線の設置について検討する

地点7 南町1-14付近
歩車道の分離がないため、車両と接触
の危険性がある
➤ 路側線の設置について検討する

地点8 南町2-17付近
道幅が広いいため速度の速い車両と接触
の危険性がある
➤ 十字路を赤く塗装する検討を行う
➤ ガードレールの設置について検討する
