□ 施設内のフロア配置案

【田無第三中学校敷地 パターン①】

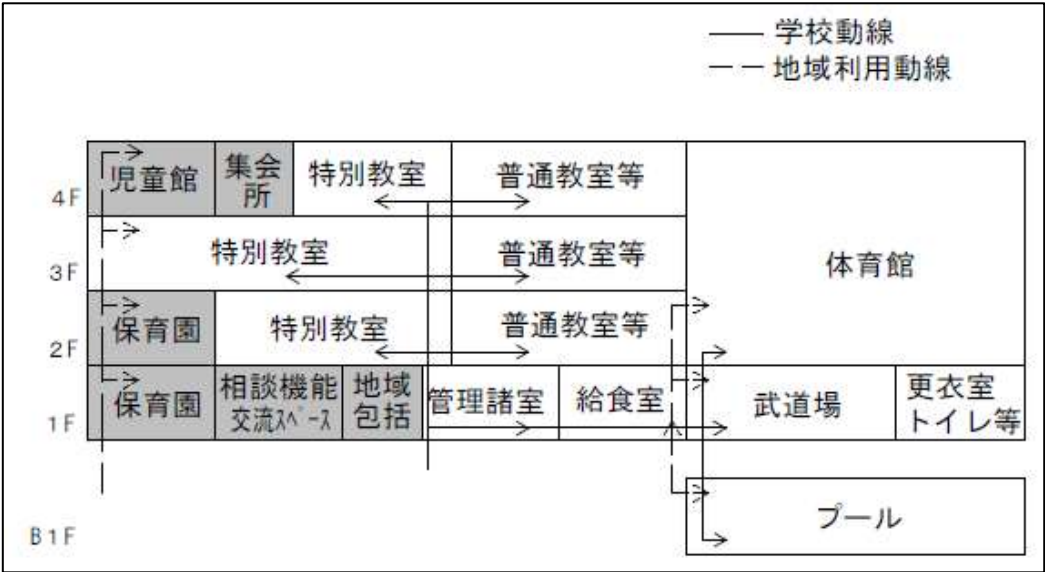
現校庭に新校舎等を整備

- ・保育園が望ましい施設配置とならない
- ・1階から4階までにすべての施設が収まらず、プールが望ましい配置とならない
- ・複合施設が建物内に点在しており、セキュリティ対策に工夫が必要となる

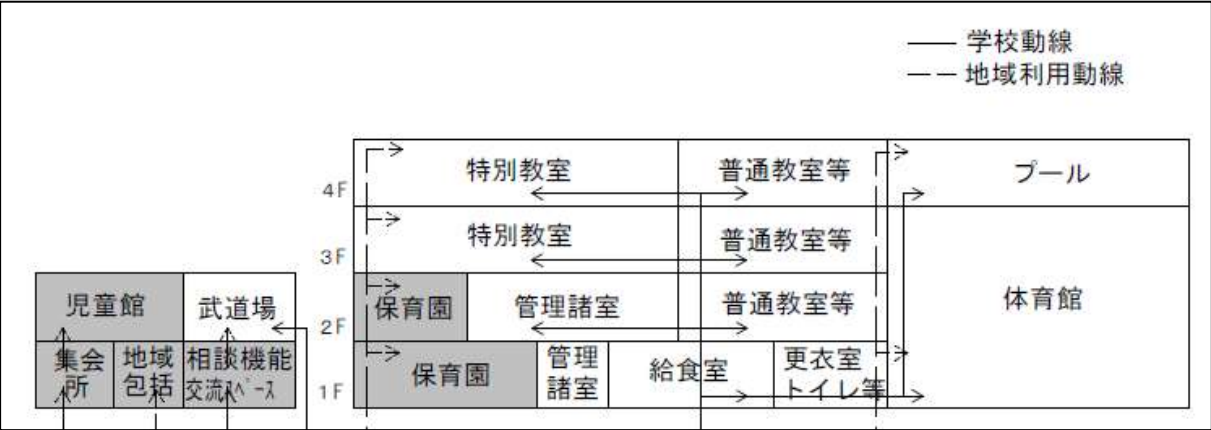
【田無第三中学校敷地 パターン②・③】

現校庭に新校舎と複合施設の一部を整備した後、現西校舎または現体育館の位置に残りの施設を整備

- ・武道場がⅡ期工事で整備されるため、供用開始時期が遅れる
- ・管理諸室及び保育園が望ましい施設配置とならない

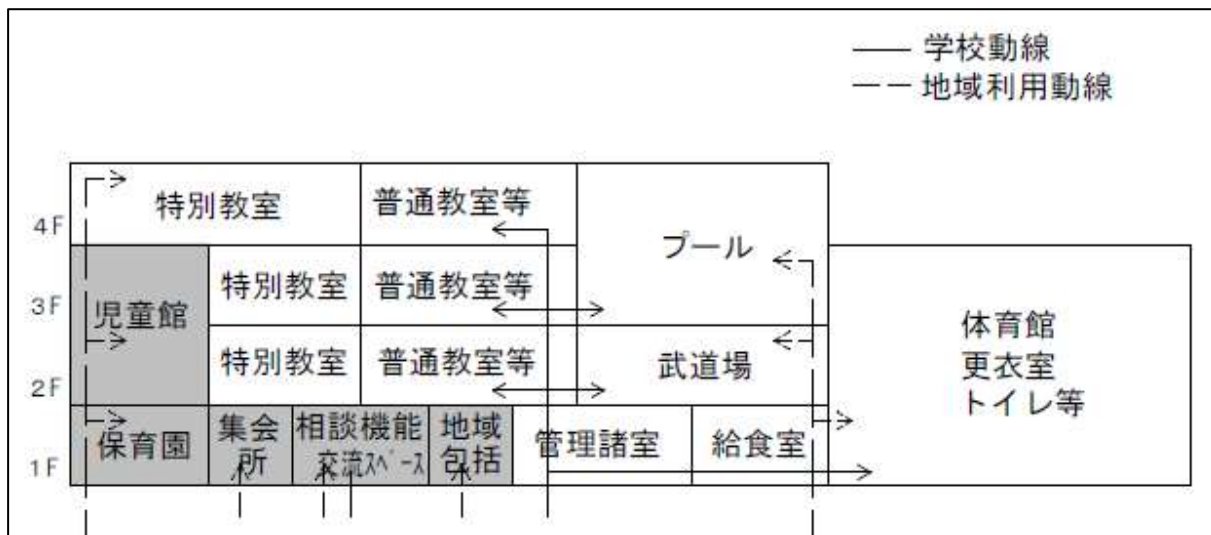
【田無第三中学校敷地 パターン④】

旧校舎と同じ位置に新校舎等を整備

※望ましいしフロア配置となっており課題なし

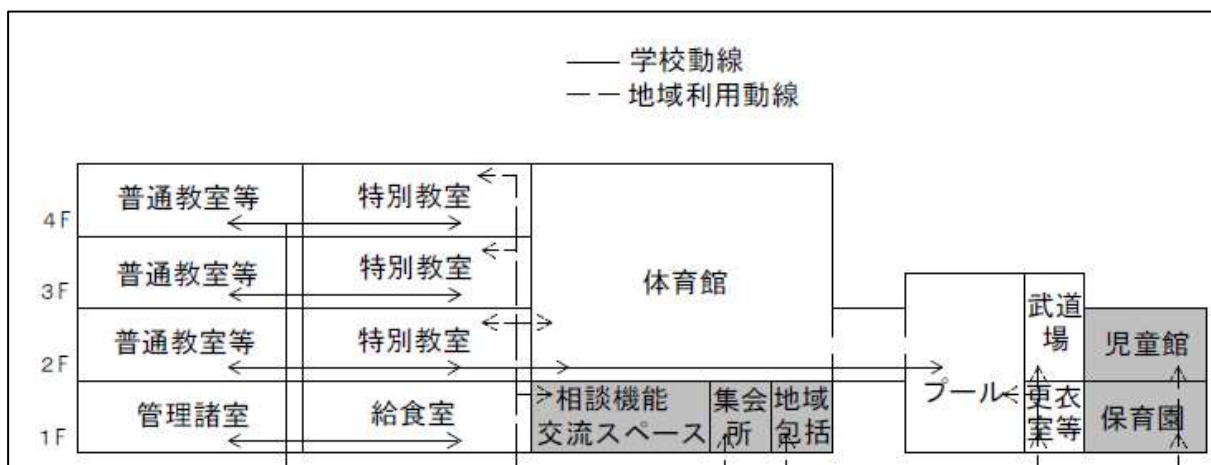
【西原総合教育施設敷地】

西原総合教育施設、保育園と児童館を解体後、新校舎と複合施設を整備

- ・武道場と屋内温水プールを UR 敷地に配置する場合、西原総合教育施設敷地において 1階に避難所スペースを確保することが難しい
